# NGHIÊN CỨU GIẢI PHÁP XÂY DỰNG MỚI VÀ SỬA CHỮA KÈ ỨNG PHÓ NGUY CƠ SẠT LỞ BỜ SÔNG CỔ CHIÊN, THÀNH PHỐ VINH LONG

Bài báo trình bày kết quả đánh giá ổn định bờ sông Cổ Chiên khu vực phường 1, thành phố Vĩnh Long, tỉnh Vĩnh Long, góp phần làm rõ nguyên nhân sạt lở. Các mục tiêu nghiên cứu là khảo sát, đánh giá địa chất, lưu tốc dòng chảy, hình thái lòng sông. Phương pháp và kết quả nghiên cứu kế thừa từ dự án sửa chữa kè sông Cổ Chiên thuộc đoạn phường 1, thành phố Vĩnh Long, tỉnh Vĩnh Long. Kết quả cho thấy, những nguyên nhân chủ yếu gây mất ổn định là do hạ thấp lòng dẫn, dòng chủ lưu áp sát bờ với lưu tốc lớn, tỷ lệ phân lưu dòng chảy mất cân đối, sự mở rộng hố xói, mặt cắt ngang dòng sông co hẹp... Đã đề xuất giải pháp công trình bảo vệ trước mắt và hướng phát triển nghiên cứu bảo vệ lâu dài cho khu vực nghiên cứu.

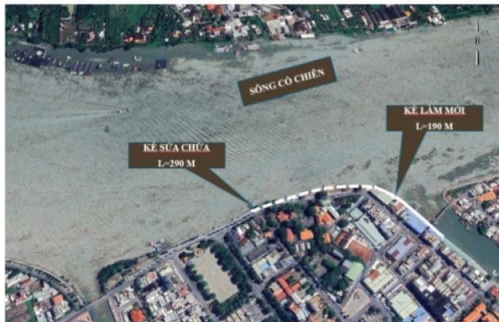
**Hình 1. Khu vực đề xuất sửa chữa và xây mới kè bờ hữu sông Cổ Chiên đoạn chảy qua thành phố Vĩnh Long [5]**

Đoạn kè sông Cổ Chiên, dọc theo đường Tô Thị Huỳnh, phường 1, thành phố Vĩnh Long, tỉnh Vĩnh Long có chiều dài 480 m, gồm sửa chữa đoạn kè từ nhà máy nước đến ngã ba sông Long Hồ (290 m) và xây dựng mới từ ngã ba sông Long Hồ đến cầu Bạch Đằng (190 m). Thời gian nghiên cứu từ năm 1994 – 2023.
