# ỨNG DỤNG TÚI VẢI ĐỊA KỸ THUẬT D-BOX TRONG GIẢI PHÁP BẢO VỆ BỜ SÔNG, KÊNH RẠCH Ở ĐỒNG BẰNG SÔNG CỬU LONG

**APPLICATION OF GEOTECHNICAL BAGS IN PROTECTING RIVERBANKS  
IN THE MEKONG RIVER DELTA**

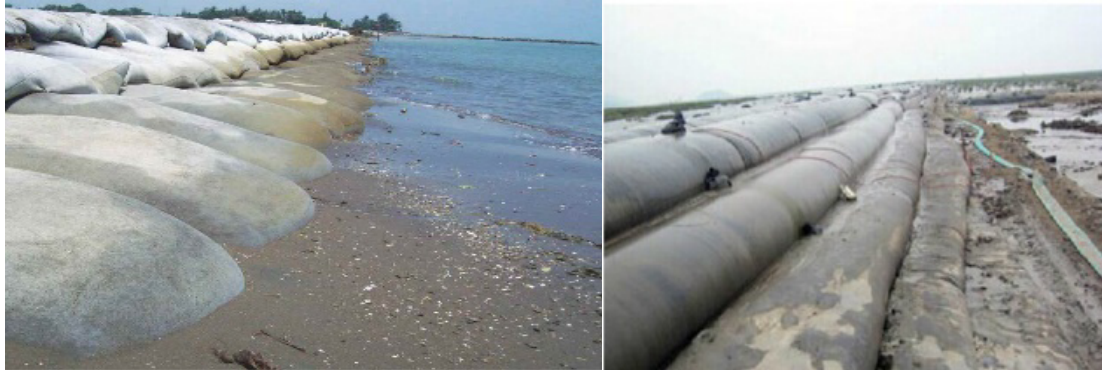
**Hình 1. Bảo vệ bờ bằng túi, ống vải địa kỹ thuật [12]**

Các giải pháp công trình bảo vệ bờ sông thường được biết đến như: Rọ đá, kè bê tông cốt thép hoặc kè lát mái [8 - 11]. Đây là những công trình kiên cố, tuy nhiên chỉ phục vụ được tại các vị trí quan trọng và không thể bố trí giải pháp này cho toàn tuyến vì chi phí quá cao. Một giải pháp khác là túi vải địa kỹ thuật được làm bằng chất liệu vải dệt hoặc không dệt, chứa các loại vật liệu bên trong như: cát, đá dăm [12]. Túi vải địa kỹ thuật ngày càng trở nên phổ biến như một sự thay thế cho các loại vật liệu cứng truyền thống (đá, bê tông) trong các công trình ổn định mái dốc và các công trình bảo vệ bờ, được ứng dụng thành công ở nhiều quốc gia trên thế giới [13]. Các loại túi địa kỹ thuật được chế tạo bằng vải địa kỹ thuật cường

độ cao để chứa đất, cát hoặc bê tông tạo thành những cấu kiện dùng để gia cố chân, mái bờ, lòng sông. Các túi có kích thước nhỏ được chế tạo như

chiếc gối thường được ghép nối với nhau bằng các khớp nối nhựa. Loại túi có kích thước lớn, độc lập thường được xếp chồng lên nhau [12].

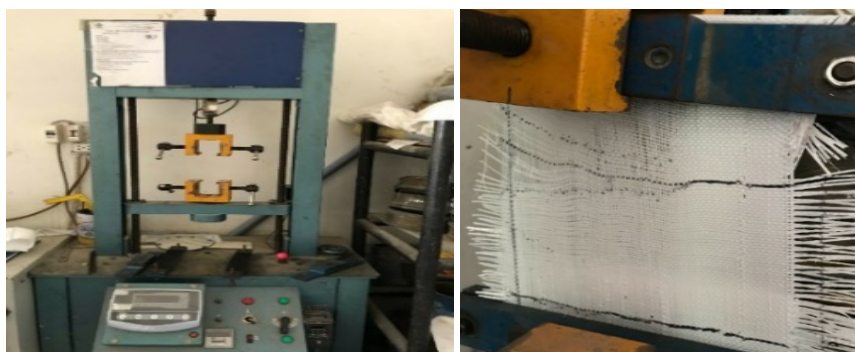
Trong nghiên cứu này, đã chọn vải địa kỹ thuật dệt GSI25, vải địa kỹ thuật D-Box. Ba mẫu vải GSI25 được chọn ngẫu nhiên với kích thước 20 x 23,5 cm<sup>2</sup> nhằm tiến hành thí nghiệm kiểm tra cường độ kéo theo hai phương dọc và ngang như hình 3. Các thông số tiêu chuẩn của loại vải địa kỹ thuật dệt GSI25 được thể hiện trong bảng 1.

Hình 3. Kiểm tra cường độ chịu kéo của vải địa kỹ thuật

Kết quả cường độ chịu kéo của loại vải dệt địa kỹ thuật GSI25 được trình bày trong bảng 3.

| Cường độ chịu kéo đứt | Đơn vị | Mẫu 1 | Mẫu 2 | Mẫu 3 |
|---|---|---|---|---|
| Theo phương ngang | kN/m | 32,50 | 26,19 | 27,14 |
| Theo phương dọc | kN/m | 27,48 | 27,17 | 26,60 |

Như vậy, lực kéo đứt trung bình 25 kN/m của nhà sản xuất cung cấp là chấp nhận được. Kết quả cường độ chịu kéo của khóa dán túi được thể hiện ở bảng 4.

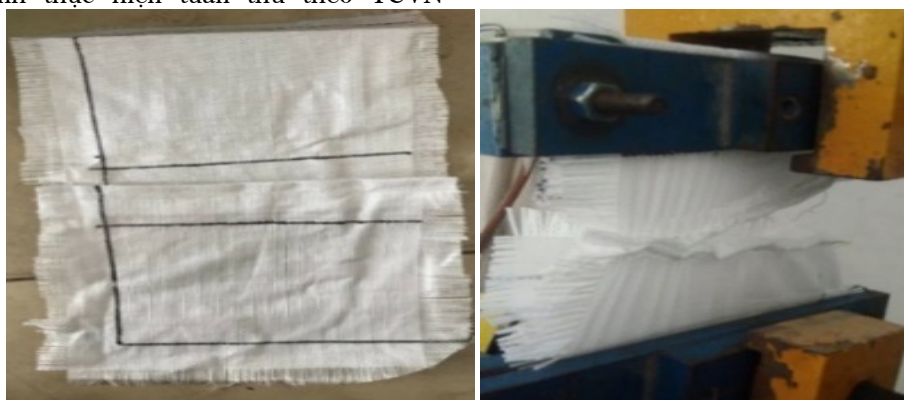
Bên cạnh đó, nghiên cứu đã sử dụng loại đường may hình phẳng hai đường chỉ và loại mũi may thắt nút. Các mẫu mối nối được kiểm tra kéo với quy trình thực hiện tuân thủ theo TCVN

9138:2012 [14] về phương pháp kiểm tra của túi vải địa kỹ thuật để xác định cường độ chịu kéo của mối nối (Hình 4).

Hình 4. Kiểm tra cường độ chịu kéo của mối nối

Kết quả cường độ chịu kéo của mối nối đối với vải dệt GSI25 được thể hiện ở bảng 5.

Trong 3 mẫu thí nghiệm xem xét sức chịu lực của phần mối nối (theo phương ngang và phương

dọc), thì 3 mẫu bị phá hoại có cường độ chịu kéo lớn hơn cường độ chịu kéo theo tiêu chuẩn của vải. Như vậy, với yêu cầu cường độ chịu kéo của mối nối lớn hơn 70% theo quy định trong TCVN 9138:2012 [14] thì loại mối nối này đạt yêu cầu.

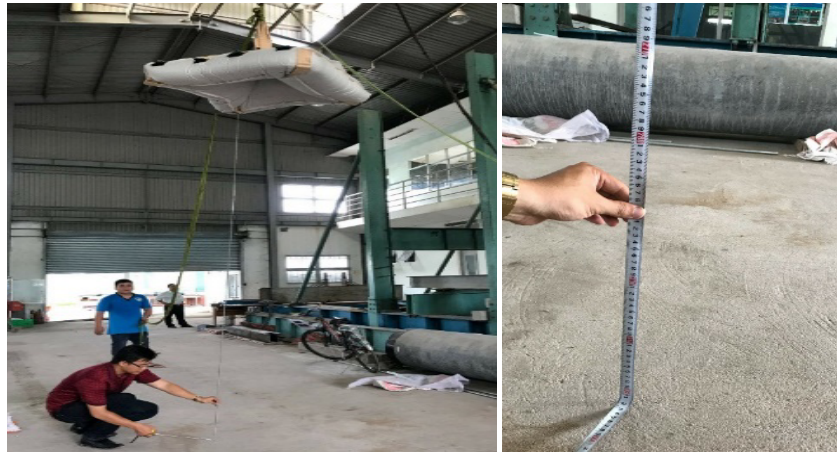
Sau cùng, nghiên cứu tiến hành thí nghiệm thả rơi túi cát có kích thước  $100 \times 100 \times 25 \text{ cm}^3$  ở các độ cao khác nhau. Mục tiêu của thí nghiệm này là kiểm tra độ bền cơ học của túi cát bao gồm chiều cao thả rơi gây phá hoại túi và các loại phá

hoại xảy ra. Thí nghiệm thả rơi thực hiện năm lần, trong đó có một lần thực hiện với độ cao  $H = 2 \text{ m}$ , một lần thực hiện với độ cao  $H = 4 \text{ m}$  và ba lần thực hiện với độ cao  $H = 6 \text{ m}$  và chỉ sử dụng duy nhất một bao cho cả năm lần thử (Hình 5).

Hình 5. Bố trí thí nghiệm kiểm tra độ bền cơ học của túi cát

Kết quả thí nghiệm năm lần thả rơi tự do túi vải địa kỹ thuật chứa cát được thể hiện trong bảng 6. Trong 5 lần thả rơi túi cát thì không có lần thả rơi nào túi bị thủng, bị bung ra đường, bị biến

dạng hay bị tuột khóa dán. Kết quả cho thấy, túi cát vải địa kỹ thuật D-Box thỏa mãn điều kiện về độ bền và không bị phá hoại bởi các tác nhân cơ học.

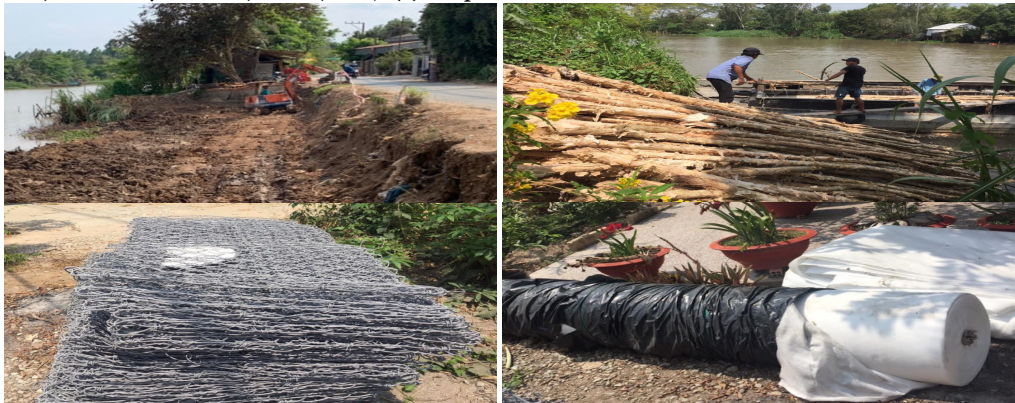
Bước 1: Phát quang và chuẩn bị mặt bằng thi công, tập kết vật tư, thiết bị thi công (Hình 8).

**Hình 8. Phát quang mặt bằng và tập kết vật liệu**

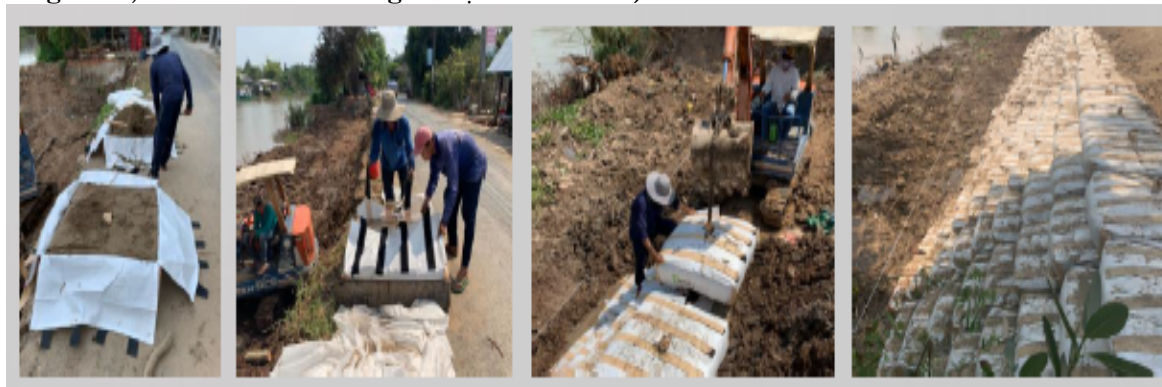
Bước 3: Các túi cát được đặt vào khuôn để dễ tạo hình, cho cát vào đầy túi và tiến hành dán các miếng khóa, dán sao cho túi căng và định hình.

Xếp các túi vải địa theo mái dốc  $m = 1$ , từ cao trình chân móng đến cao trình đỉnh kè thiết kế (Hình 10).

**Hình 10. Thi công túi vải địa kỹ thuật**

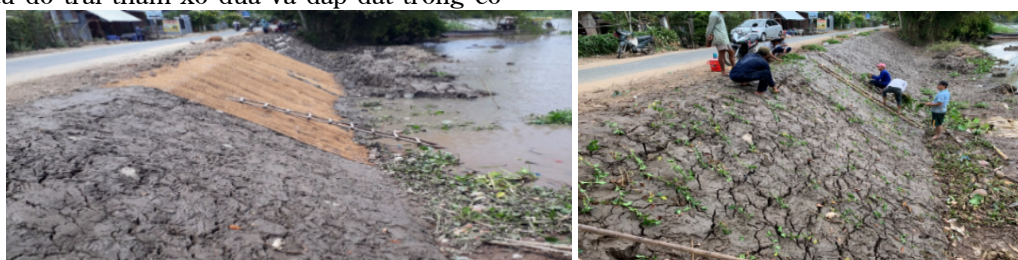
Bước 4: Sau khi hoàn thành việc xếp bao theo đúng mái dốc, tiến hành đắp đất tạo mặt phẳng dốc, sau đó trải thảm xơ dừa và đắp đất trồng cỏ

(Hình 11). Tiến hành trồng cỏ xuyên chỉ và tưới nước chăm sóc liên tục 10 ngày để cỏ phát triển tốt và tự nhân nhánh.

**Hình 11. Thi công phủ lưới xơ dừa và trồng cỏ**

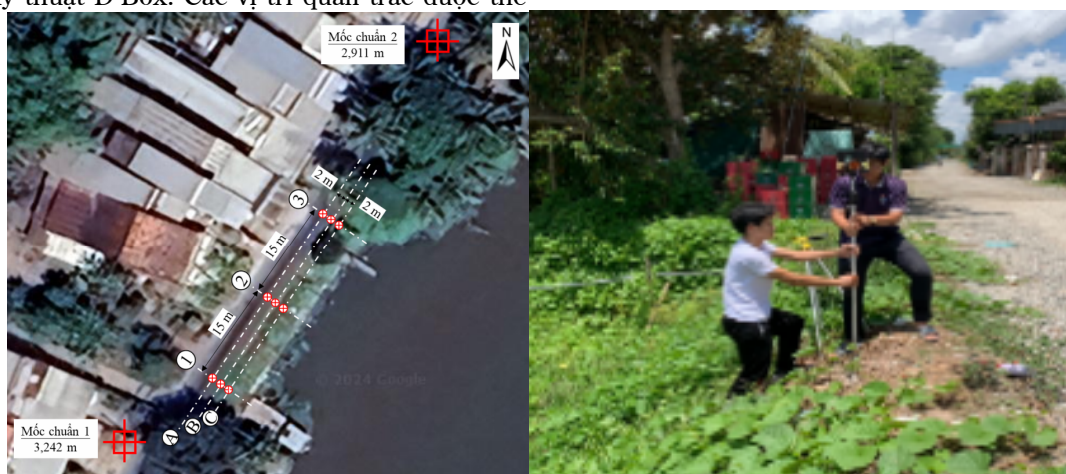
Sau khi quá trình thi công hoàn tất, nghiên cứu tiến hành thiết lập các mốc quan trắc dọc theo khu vực thi công công trình bảo vệ bờ bằng túi vải địa kỹ thuật D-Box. Các vị trí quan trắc được thể

hiện ở hình 12. Tuyến kè thí điểm được gắn các mốc quan trắc chuyển vị theo hai phương (phương thẳng đứng và phương vuông góc với đường bờ) mỗi 60 ngày và kéo dài trong 12 tháng, bắt đầu từ ngày hoàn thành công trình là 27/5/2020.

**Hình 12. Sơ đồ các vị trí quan trắc và thiết lập các mốc quan trắc**

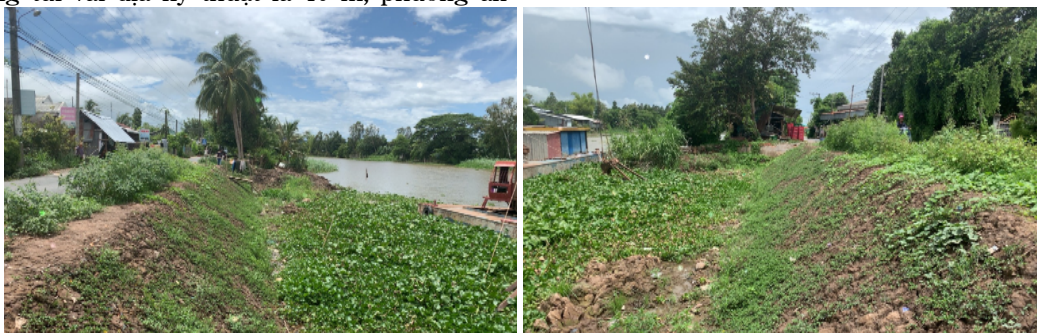
triển khai đúng theo thiết kế ban đầu. Sau 12 tháng đưa vào vận hành, tuyến kè thí điểm phát huy hiệu quả bảo vệ bờ, kết cấu ổn định, cỏ bề mặt phát triển tốt, không xuất hiện các vết nứt, hư hỏng hoặc các dấu hiệu phá hoại kè (Hình 14).

Hình 14. Thí điểm giải pháp sử dụng túi vải địa kỹ thuật sau 2 tháng hoàn thiện
