# PHÂN TÍCH ẢNH HƯỞNG CỦA CÁC YẾU TỐ ĐẾN ỔN ĐỊNH BỜ SÔNG: TRƯỜNG HỢP NGHIÊN CỨU TẠI SÔNG CÁI LÂN, HUYỆN CÁI BÈ, TỈNH TIỀN GIANG

**IMPACTS OF HYDROGEOLOGICAL AFFECTING FACTORS ON THE STABILITY OF CAI LAN RIVERBANK: A CASE STUDY AT CAI LAN RIVER, CAI BE DISTRICT, TIEN GIANG PROVINCE**

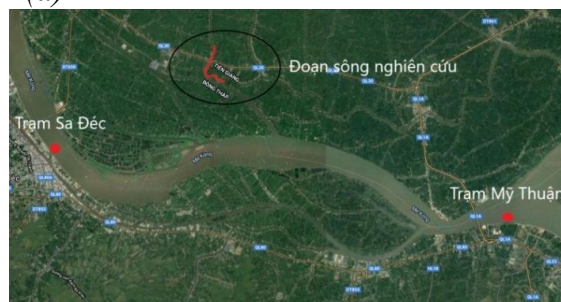
Hình 3. (a) Minh họa sơ đồ bố trí; (b) Chi tiết hố khoan đo mực nước ngầm và (c) Vị trí các trạm trong tính toán tương quan

Để xác định sự hạ thấp mực nước ngầm khu vực bờ sông tiến hành theo các bước như sau (Hình 3):

Từ số liệu quan trắc theo sơ đồ như hình 3, quan hệ giữa mực nước ngầm (vị trí 2) và mực nước sông (vị trí 3) được thiết lập theo phương trình:  $y=1,1661x+0,1902$  ( $R^2=0,91$ ), với  $y$  và  $x$  lần lượt là mực nước ngầm (vị trí 2) và mực nước sông (vị trí 3). Từ phương trình trên, kết hợp kết quả nội suy mực nước tại sông Cái Lân (2015-2017), quan hệ mực nước trong 15 năm (2005-2019) được xác định và từ đó tính được dao động lớn nhất (cm/giờ). Kết quả dao động mực nước được sử dụng làm cơ sở đánh giá nguyên nhân (ảnh hưởng) của dao động mực nước đến ổn định bờ sông. Kết quả tương quan mực nước sẽ là cơ sở bước đầu trong tính toán ổn định bờ sông.
